RAPPORT TEST

Inspection et contrôle de test d'adhérence de ZINGA sur les supports galvanisés des panneaux photovoltaïques projet NOOR TAFILALT (Site ARFOUD)

Destinataire : **COVEC**
Lieu d'inspection : **Site ARFOUD**
Date d'intervention : **30/05/2019**
Système contrôlé : **Revêtement ZINGA**

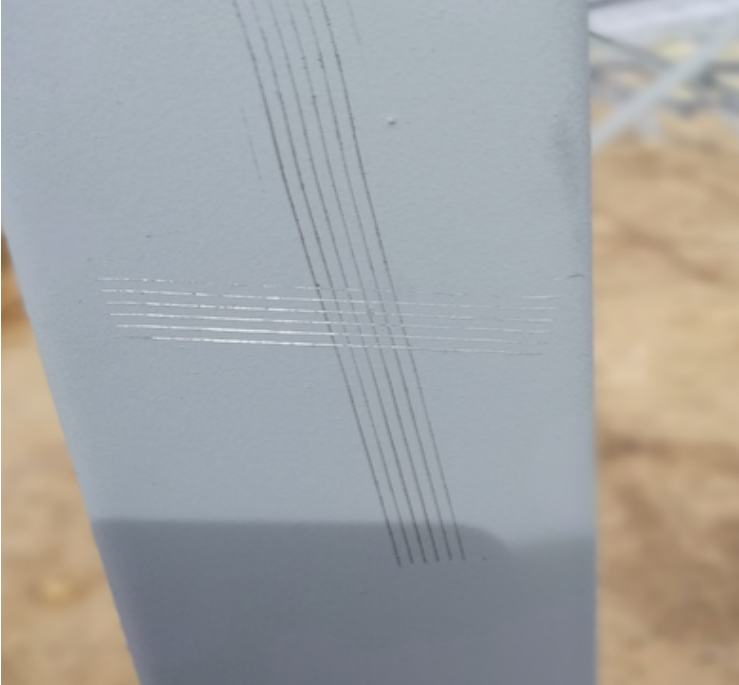
Illustrations	Description	Résultats
 	Etat et aspect global de revêtement.	<p>l'aspect global de revêtement après une semaine d'application ne montre pas de défaut ou altération : (cloquage, craquelage ou écaillage). L'aspect de revêtement est mat et uniforme sur toute la structure.</p> <p>Conforme</p>
 	Epaisseur totale de système galvanisation et ZINGA.	<p>Les épaisseurs mesurées sur l'ensemble des éléments constituant la structure dépassent 100 microns.</p> <p>La partie 6.3 de la norme ISO 1461 précise une épaisseur minimale de 100 microns dans les zones reconditionnées.</p> <p>Conforme</p>

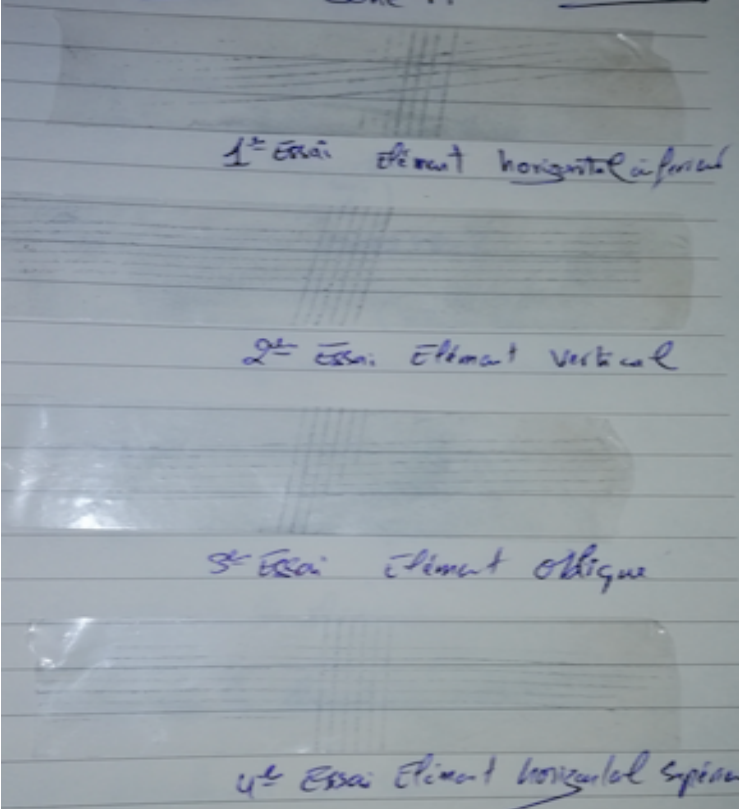
<p>Test d'adhérence par quadrillage ISO 2409.</p>	<p>le test de quadrillage utilisé sur différents éléments de la structure reconditionnée par ZINGA est concluant et montre que ce dernier est adhérent avec les supports galvanisés</p> <p>Conforme</p>

<p style="text-align: center;">Zone 1+</p> <p>1^{er} Essai élément horizontal renforcé</p> <p>2^{er} Essai élément vertical</p> <p>3^{er} Essai élément oblique</p> <p>4^{er} Essai élément horizontal supérieur</p>	<p>Test d'adhérence par quadrillage ISO 2409.</p>	<p>De nombreuses essais sur différents éléments ont été effectués et montrant une bonne adhérence avec le support galvanisé.</p> <p>Conforme</p>
